Kalevi Lehtisaari

Rakentamismääräyskokoelman muutoksien vaikutus linjasaneeraukseen

Metropolia Ammattikorkeakoulu
Insinööri (AMK)
Talotekniikan koulutusohjelma
Insinöörityö
20.4.2012

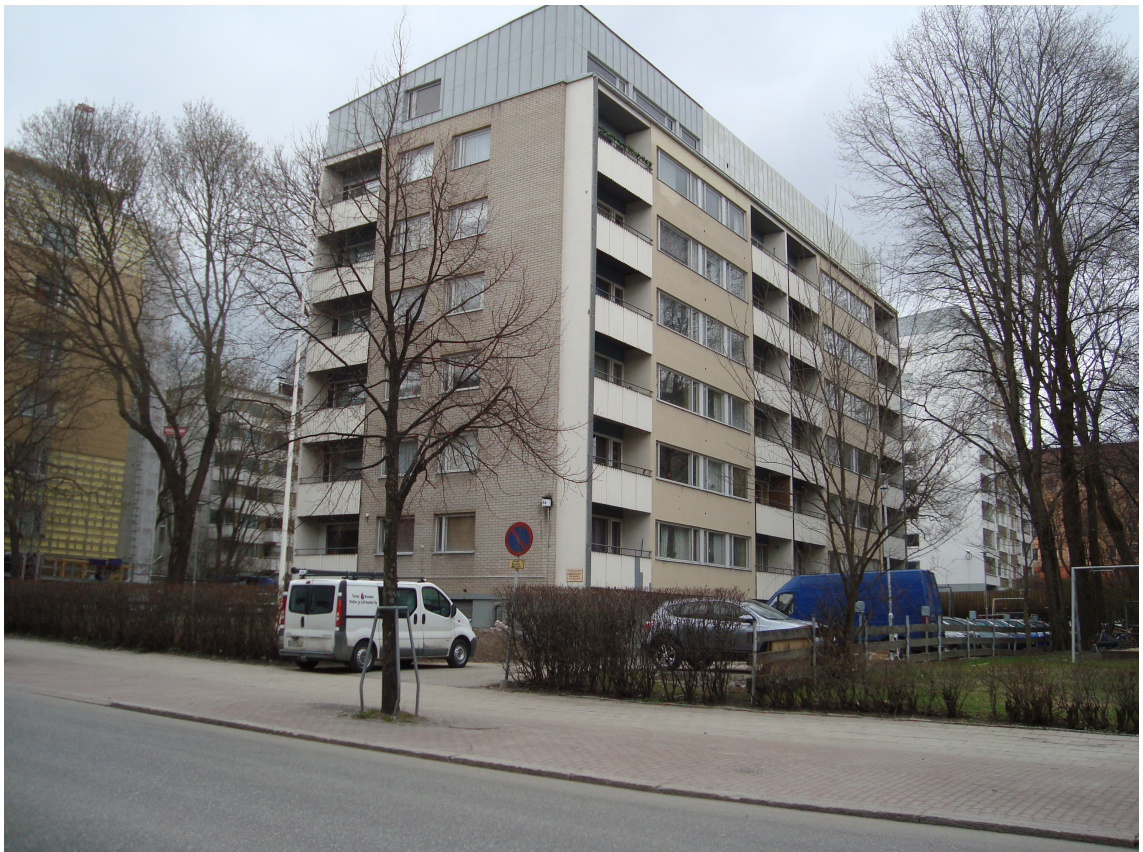
Kuva 10. Linjasaneerauskohde 1, As Oy Vähä-Hämeenkatu 8a, 21200 Turku

Saneerattava talo on vuonna 1958 rakennettu 6-kerroksinen ja kaksirappuinen asuin-kerrostalo, jossa on yhteensä 49 asuntoa (kuva 10). Talo on betonirunkoinen, ja se on paikalla valettu. Julkisivu on tiilimuurattu ja rapattu ja osin mineritlevyrakenteinen. Vesikaton materiaali on konesaumattu pelti.

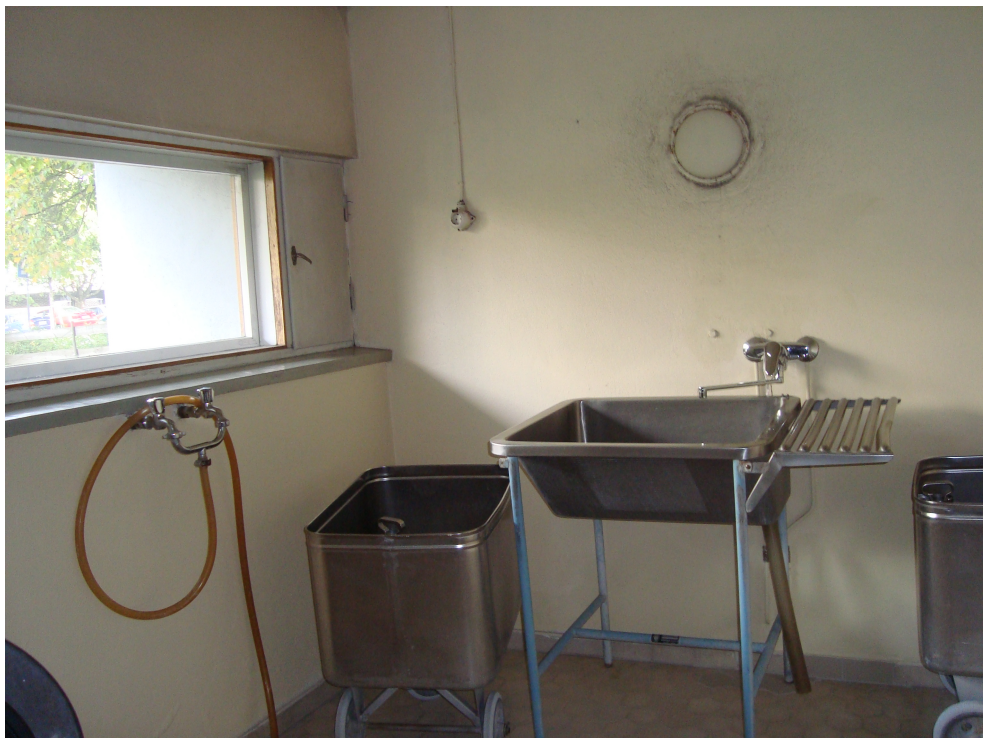
Pohjakerroksessa on autotallit, väestönsuoja, pesu-tilat, asuntojen varastotiloja ja vanha kattilahuone. Pesu-tilat ovat laadultaan vaihtelevia, kuten kuvassa 11 näkyy, joitakin sekoittajia on vaihdettu uusiin, mutta myös alkuperäisiä hanoja on jäljellä. Ulakkokerroksessa oli 1 asunto, saunatilat ja varastotiloja.

Kuva 11. Kiinteistön pesutupa kellarikerroksessa, pesutuvan alapuolella on vielä väestönsuoja.

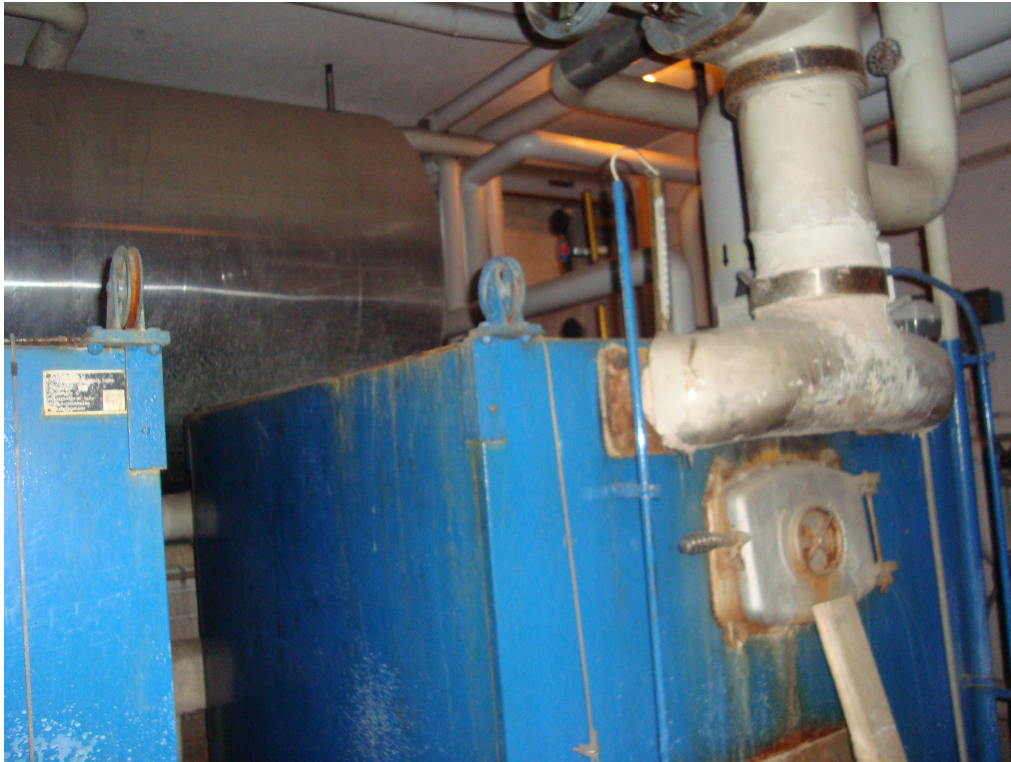
Kiinteistö on pääasiassa alkuperäisessä kunnossa, ainoastaan alkuperäinen öljylämmitys kattiloineen on korvattu siirtymällä kaukolämpöön vuonna 1987. Nykyiset kattilat ja vanha lämminvesivaraaja on jätetty paikoilleen kustannussyistä, kuten kuvasta 12 ilmenee.

Kuva 12. Kuvassa kiinteistön kattilahuoneessa olevia käytöstä poissaolevia kattiloita ja asbestieristeisiä putkistoja.

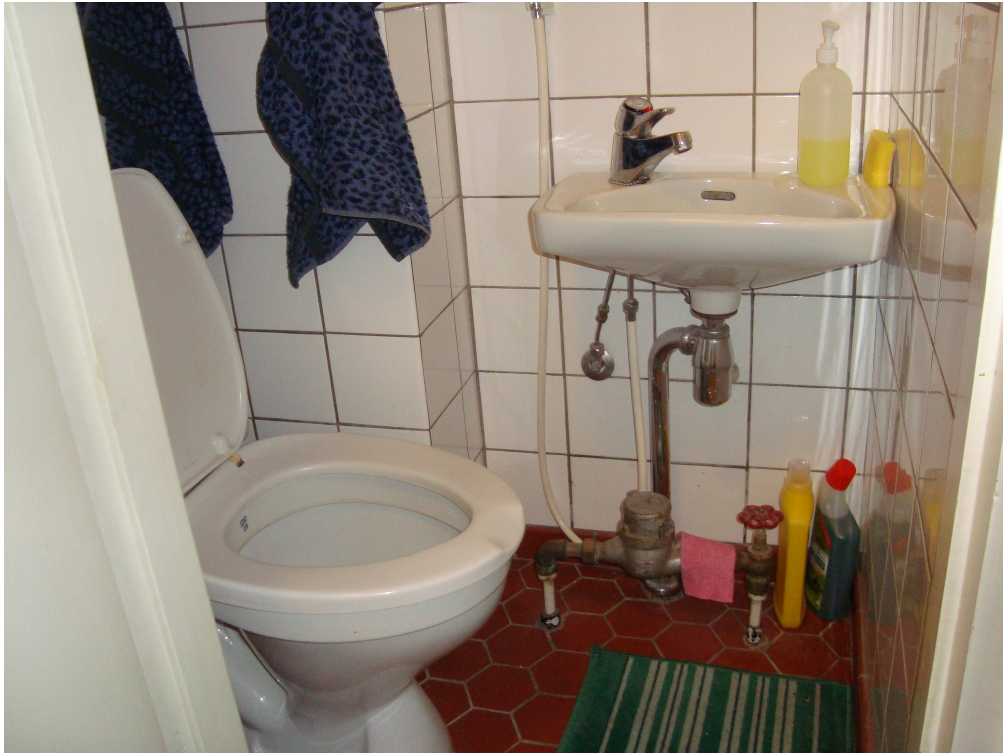
Asunnot olivat hyvin vaihtelevassa kunnossa, kuten kuvista 13, 14 ja 15 ilmenee. Osa asunnoista oli alkuperäisessä kunnossa, muutama asunto oli taas pinnoiltaan täysin saneerattu.

Kuva 13. Kuva asunnon wc-tilasta, kuvassa lämminvesiverkostossa oleva vesimittari.

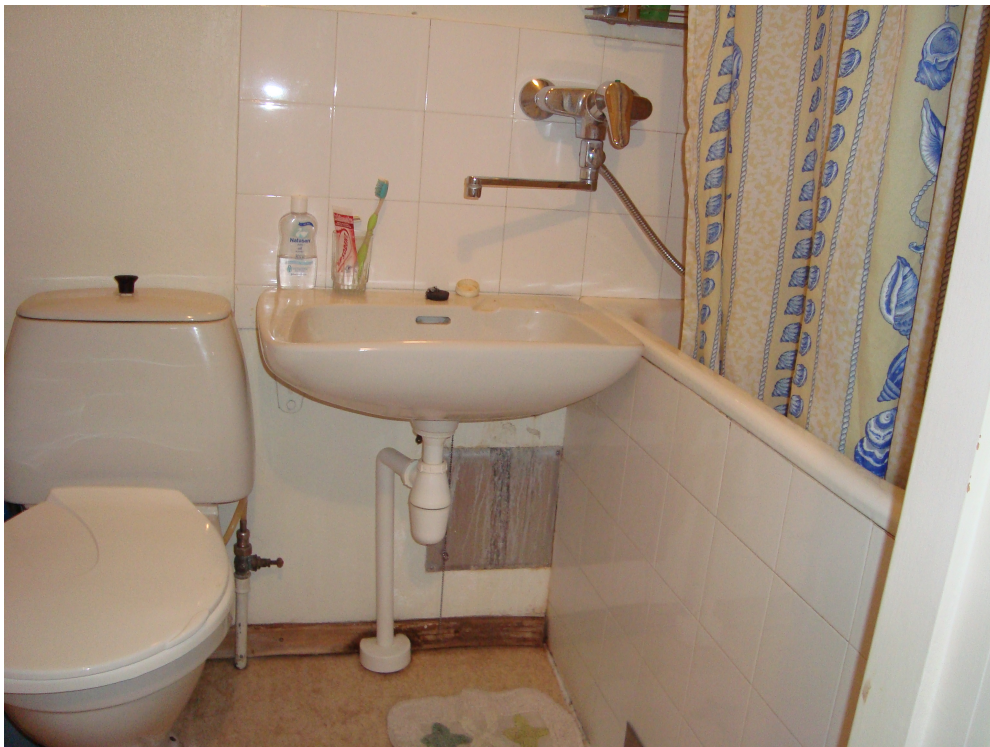
Kuva 14. Kuva asunnon pesuhuoneesta jossa on vielä alkuperäinen amme paikoillaan. Kuvassa näkyy myös pesualtaan alapuolella irronneita seinälaatoituksia.

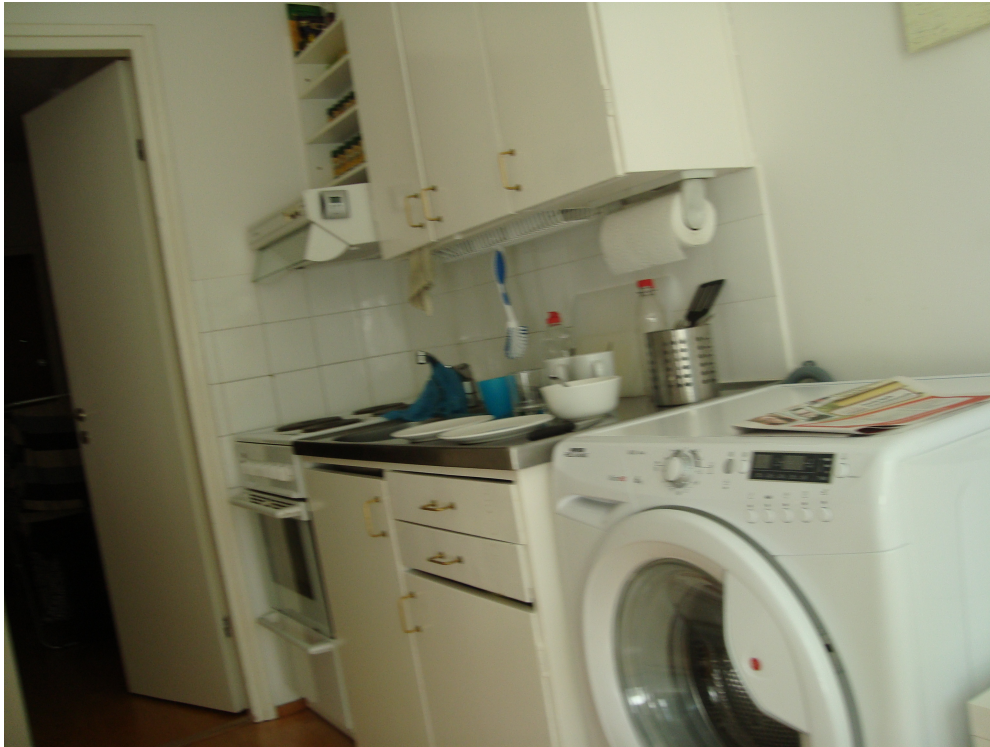
Kuva 15. Asunnot ovat aika ahtaita, tässä asunnossa on pyykinpesukone sijoitettu keittiöön.

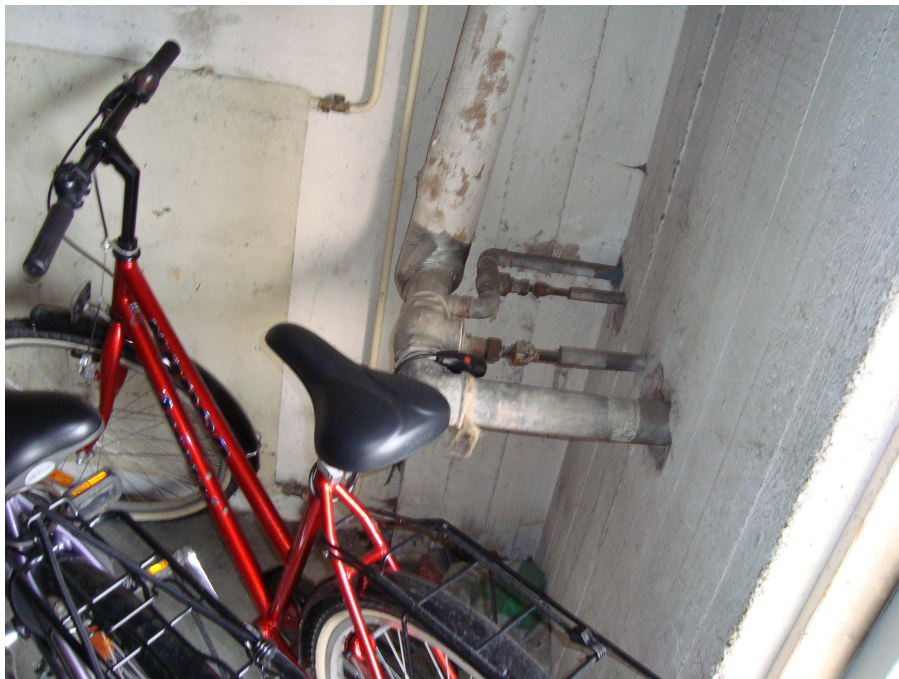
Nykyinen kylmävesijohto oli sinkittyä teräsputkea vesimittarilta lähtien aina huoneistojen kalusteille asti. Putkistoissa oli ilmennyt viimeaikoina useita putkistovuotoja, joista yksi näkyy kuvassa 16. Kaikki putket ja varusteet, sulku- ja takaiskuventtiilit olivat alkuperäisiä. Vanhat sulkuventtiilit eivät toimineet ja takaiskuventtiilit vuotivat.

Kuva 16. Kuva polkupyörävarastossa olevasta ulkopalo- ja -vesipostista. Putkessa oli ollut vuoto, jota oli jouduttu paikallisesti korjaamaan.

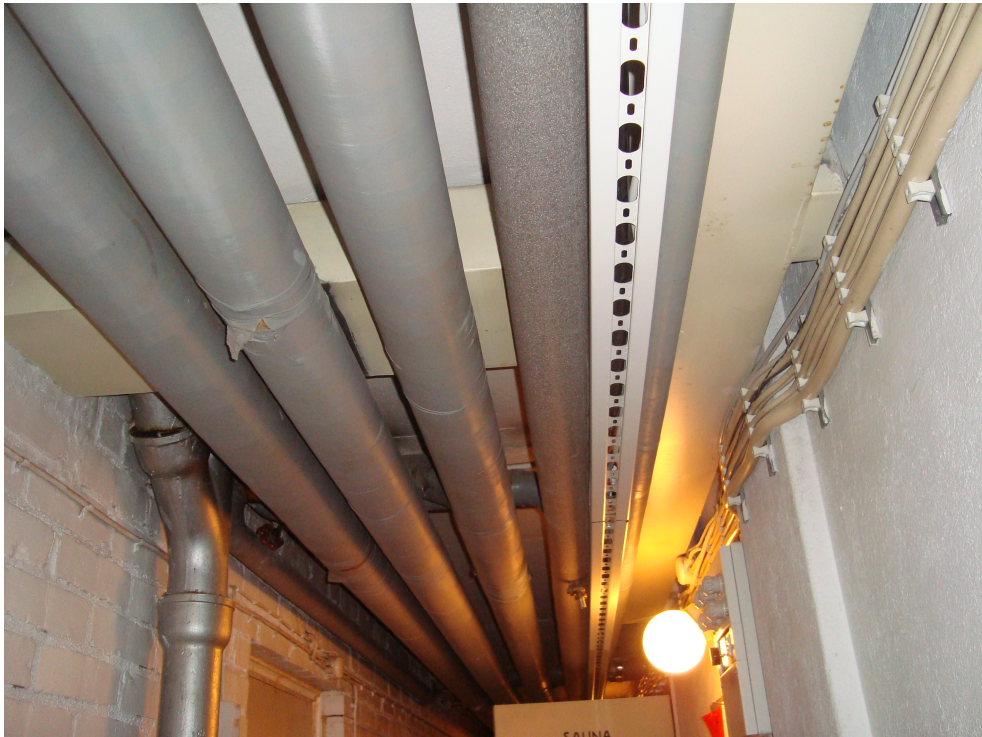
Kylmävesiputki on eristetty osin asbestia sisältävällä piimaamassalla ja pahvikourulla, jonka sisäpinnalla putkea vasten oli tervapaperi kondenssisuojana.

Kattilahuoneessa putken eristeen pintaan oli piimaamassalla kiinnitetty harsokangas, jonka ulkopinta oli maalattu. Käytävillä eristeen päälle oli asennettu pvc-nauha (kuva 17).

Kuva 17. Kellarin käytävän katossa olevia vanhoja putkistoja, jotka on päällystetty pvc-nauhalla.

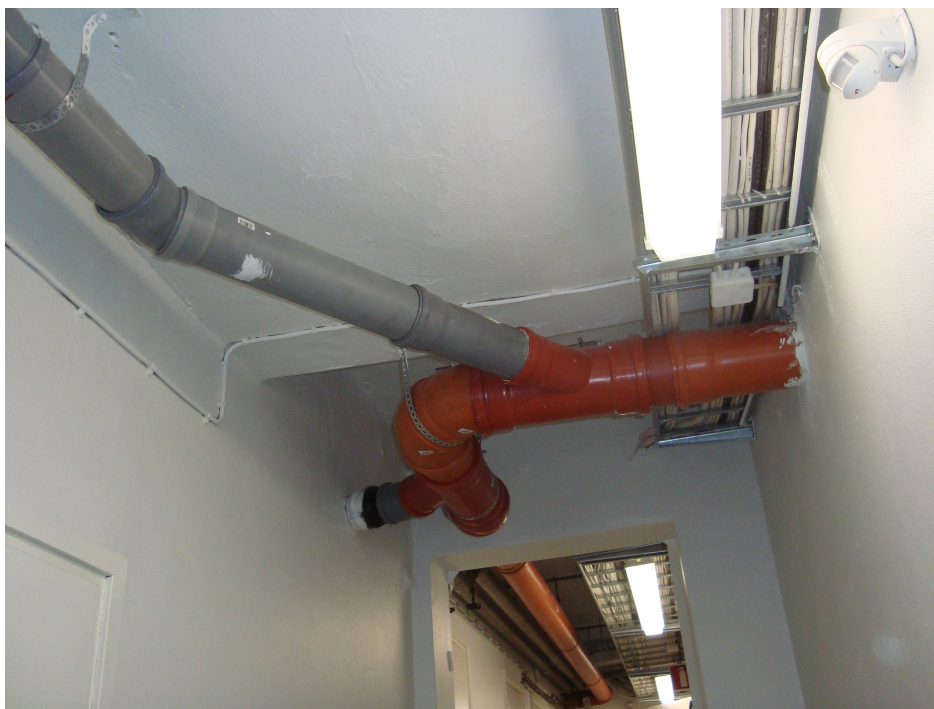
Kuva 19. Uusittu viemäri kellarikerroksen katossa.

Jätevesiviemäriverkosto kellarikerroksen katossa näkyvissä olevat viemärit uusittiin kokonaisuudessaan muoviviemäreiksi (kuva 19) nousuviemäreiden alapäähän saakka. Pystyviemärit ja kellarikerroksen lattian alapuoliset viemärit pinnoitettiin ruiskutusmenetelmällä pohjakerroksesta vesikaton tuuletusviemäreiden yläpähän saakka, myös lattiakaivossa olevan korokerenkaan liitos pinnoitettiin (kuva 20).

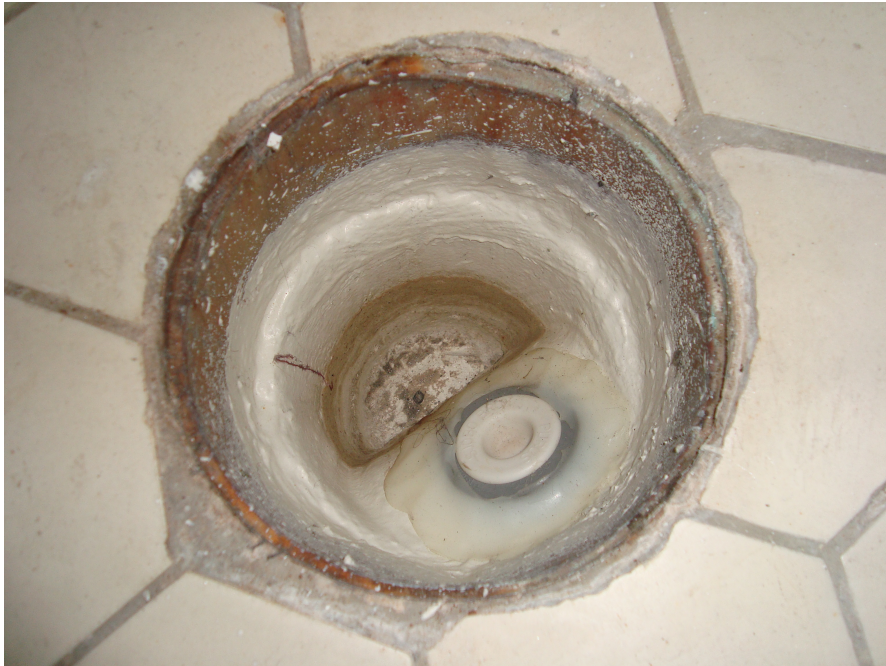
Kuva 20. Vanha lattiakaivo korokerenkaineen sekä kaikki kerrosviemärit pinnoitettiin.

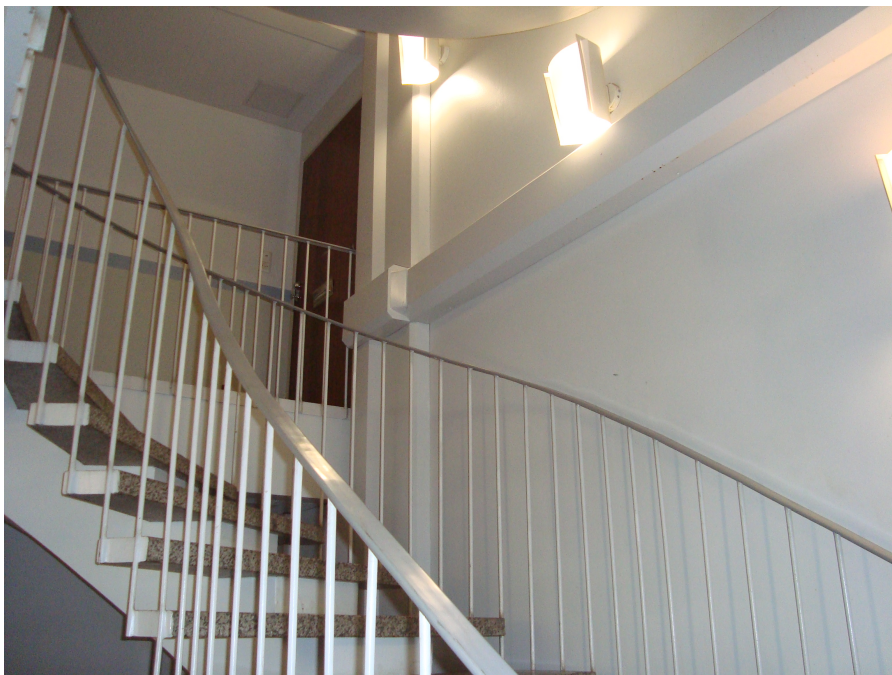
Kuva 21. Uudet vesijohdot asennettiin porrashuoneeseen, lähes huomaamattomaan koteloon.

Vesijohdot uusittiin nykyiseltä vesimittarilta lähtien kokonaisuudessaan sulku- ja linjasäästöventtiileineen. Samassa yhteydessä asunnot varustettiin asuntokohtaisilla vesimittareilla. Uudet pystyvesijohdot sijoitettiin kuvan 21 mukaisesti porraskäytävään, josta putket johdettiin jokaiseen asuntoon erikseen.

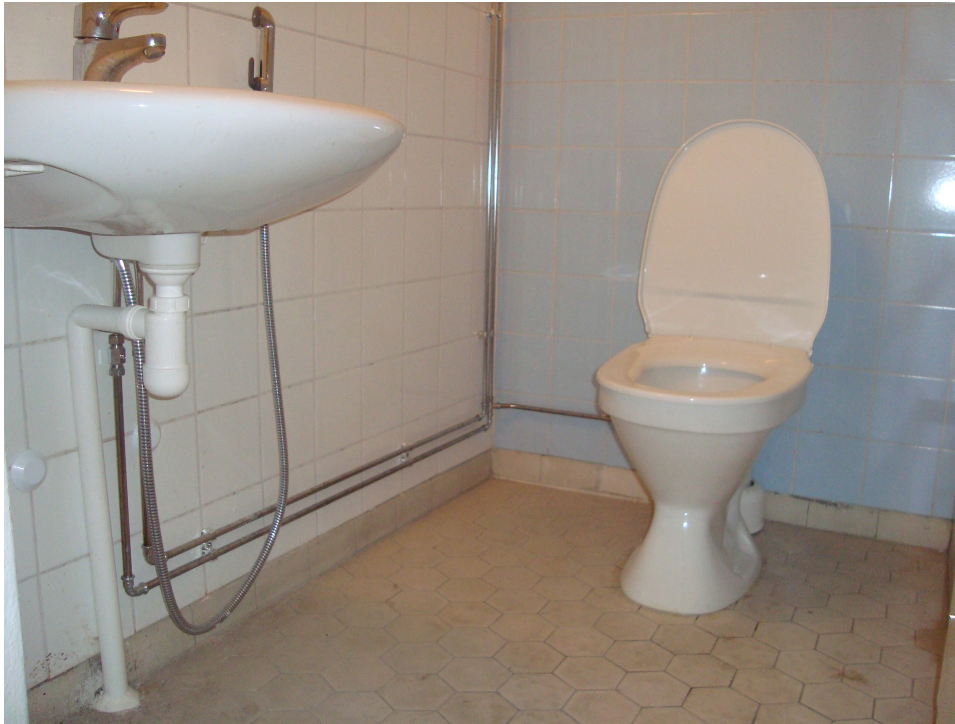
Kuva 22. Uudet vesijohdot asennettiin siististi kromatulla kupariputkella ja vanhat vesijohdonpää tulpattiin seinäpintaan pvc-tulpalla.

Asuntojen kalusteet uusittiin samassa yhteydessä uusiin vettä säästäviin ja ehjiin kalusteisiin kuvan 22 mukaisesti.

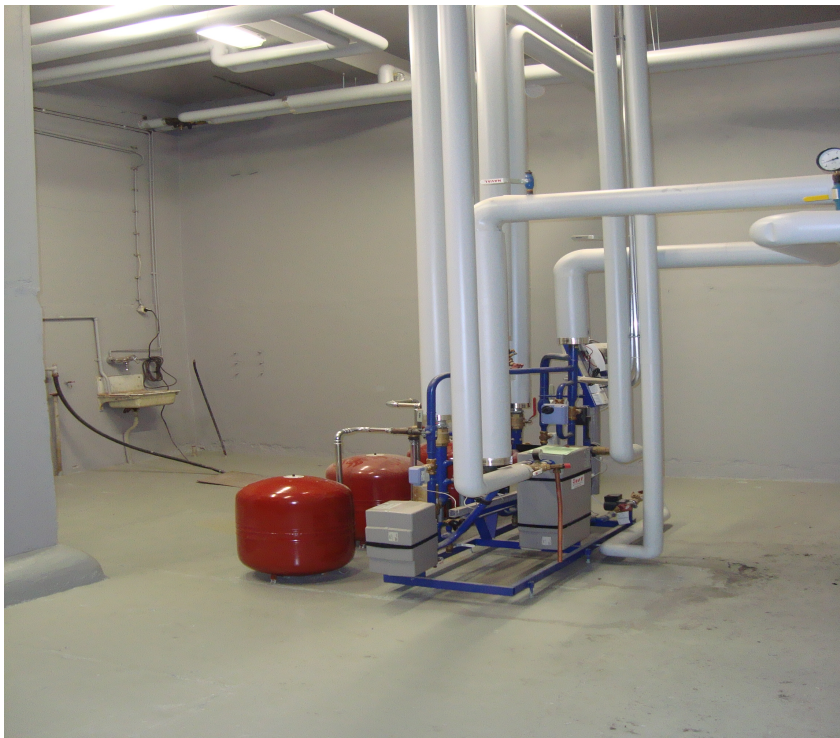
Kuva 23. Vanhaan kattilahuoneeseen tuli paljon tilaa, kun kaikki vanhat kattilat, LV-varaaja ja vanhat pumppuryhmät poistettiin.
